Infoblad 2010-02
2010-03-19

FÖRFARANDE MED BENSTÖD TILL SWING

Gäller chassin levererade innan datum: 2009-08-01.

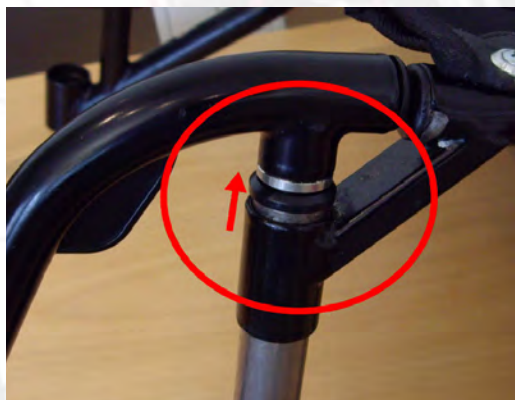
Beskrivning av problemet och hur vi förstärker benstödsinfästningen idag.

Vid hård belastning så kan infästningen för benstöden till Panthera Swing, levererad före 2009-08-01, släppa en aning i limningen. Se övre bilden.

Det finns ingen risk att infästningen lossnar helt utan det blir bara en glipa mellan det lodräta (omålade) chassirörets övre kant och infästningshylsan. Funktionen på det svängbara benstödet kan bli något trögare. Det finns ingen risk att fortsätta använda en rullstol med det här problemet.

Vid service och rekonstruktion så kontrollera att benstödsinfästningen är felfri och är förstärkt. Om den saknar förstärkning så använd vårt förstärknings-kit, se sid 2.

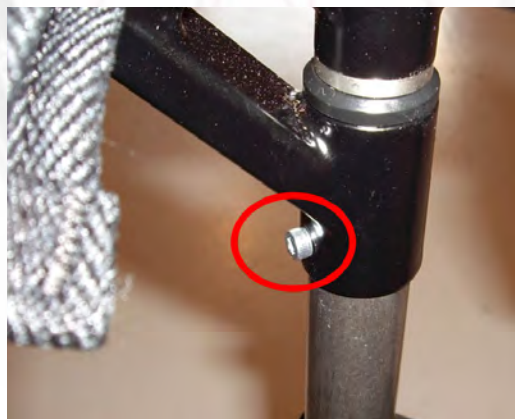
Det vi har gjort är två slitsar i det lodräta röret för att det ska expandera mot hylsan ordentligt vid monteringen så att limmet får riktig fäste. Dessutom har vi lagt till en stoppskruv för att ytterligare förstärka infästningen. Se nedre bild.

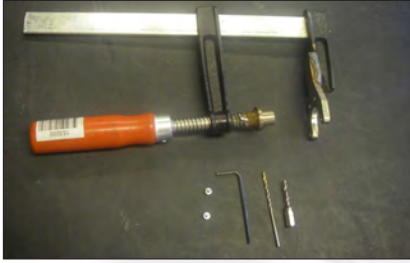
Förstärknings-kit

Förstärknings-kitet består av

- 1) En specialtving
- 2) En borrar 2,4 mm
- 3) En gängtapp M3
- 4) En insexnyckel
- 5) 2st M3 stoppskruvar.

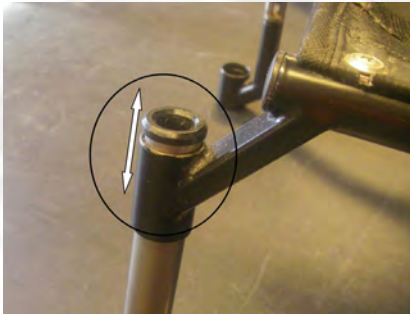
Vid förstärkning så borrar ett litet hål vid infästningen och gängas för M3, därefter skruvas en stoppskruv dit.

För att förekomma felet bör alla stolar som kommer in för rep. eller service genomgå denna förstärkning, även om felet ej är aktuellt på stolen.

Börja med att montera av drivhjulen och benstödet och eventuell broms för att få mer utrymme.

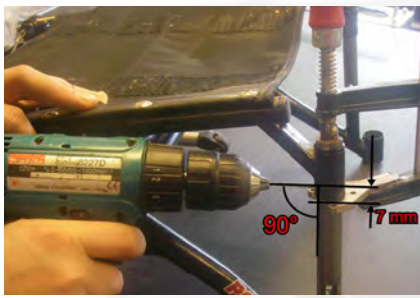
Borra ett hål med en 2,4 mm borrhål.
Hålet ska sitta ca: 7 mm från den undre kanten och så nära mitten som möjligt. Försök att hålla bormaskinen så nära chassit som möjligt och vinkelrätt mot det lodräta chassiröret. Borra igenom väggen på röret.

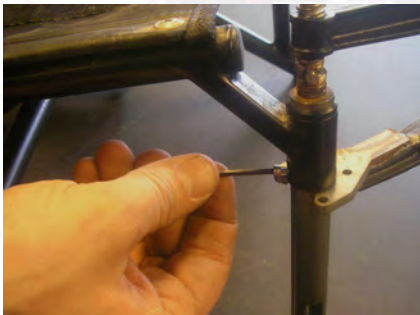
Skruva dit M3 skruven i det gängade hålet med den medföljande insexnyckeln. Tag sen bort tvingen.

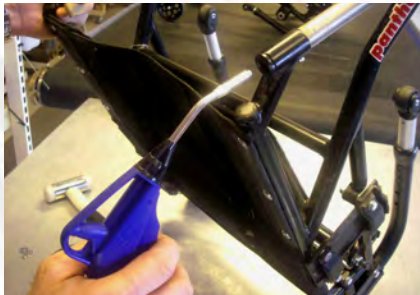
OBS! Mycket viktigt!
Var noga med att blåsa rent fästet från spånor och skräp som annars kan skada benstödsinfästningen vid användning.

Upprepa proceduren på det andra benstödet.
