KÖRHANDTAGSFÄSTE BAMBINO

Produktinformation körhandtagsfäste Bambino

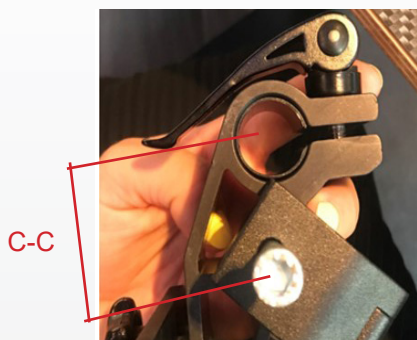
BILD 1

Avvikelsen orsakas av att C- C måttet mellan hålen på körhandtagsfästet (bild 1) är för litet. Detta resulterar i att ena hörnet på gångjärnsklämman täcker en del av hålet där körhandtaget monteras (bild 2).

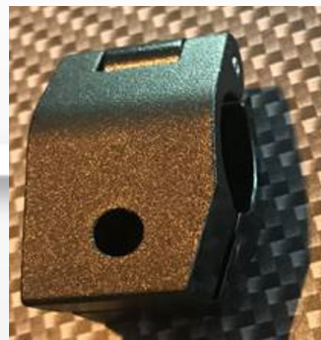
BILD 3

För att säkerställa leveranser av rullstolsorder har vi en temporär men tekniskt fullgod lösning med avfasad klämman (bild 3) under en kort period i väntan på ny leverans.

Den avfasade gångjärnsklämman är kompatibel till alla monteringar.

Vid rekond/ service kan monteringsproblem uppstå om den fasade gångjärnsklämman och denna version av körhandtagsfäste inte hålls ihop i samma kit. Önskas utbyte av körhandtagsfästet var vänlig kontakta oss.
